リフォームワイド

現況確認マニュアル ～ 鉄筋コンクリート造～

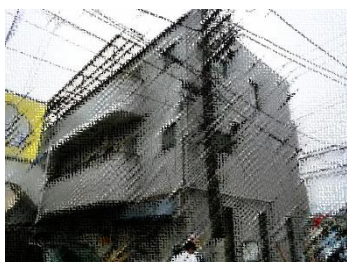
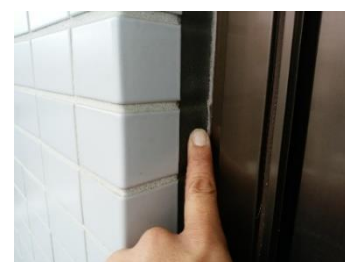
(5) 確認対象部位の写真の撮影

現況確認の実施時に「**3. 写真の撮影箇所一覧**」に記載の部位を撮影して、**現況検査報告書の写真帳票フォーマットに貼り付け、報告書と一緒に提出**してください。

住宅物件名		〇〇様邸外装リフレッシュ工事
ハウスジーン現場検査 写真帳票 【撮影 必須 項目】		
No.	撮影箇所	添付写真欄
1	全景	
2	外装シーリング (見えている場合) (例) 窓枠周囲部 のひび割れや目地 外装材目地 割れスリット目地	
3	居室内観 (全体で1枚)

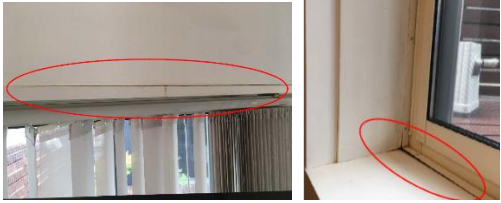
<p>👉 居室内の様子</p> </div> <div style="text-align: center;">

<p>👉 窓枠周辺の雨染み跡の様子</p> </div> </div>

★ 内壁、天井		
確認の要否	この項目は、内壁や床のコンクリートが現しになっている場合に確認する。共同住宅の共用部は、部屋うちになっている部分がある場合に確認する。	
確認の対象	戸建住宅	共同住宅
	全ての居室	各階の共用部と全ての住戸の全ての居室
確認方法	内壁の確認事項	
	<p>✓ 幅 0.5mm以上のひび割れ コンクリートにひび割れが発生していないか確認する。</p> <p>➔ ひび割れがある場合は、クラックスケールで幅を計測し、クラックの幅が 0.5 mm以上ないか確認する。</p>	
	<p>✓ 深さ 20mm 以上の欠損 コンクリートに部分的な欠損が発生していないか確認する。</p> <p>➔ 欠損がある場合は、ピアノ線を差し込んで深さを計測し、欠損の深さが 20 mm以上ないか確認する。</p>	
	<p>☞ 内壁のクラック</p>   <p>☞ 内壁の欠損</p>  	
内壁・天井共通の確認事項		
<p>✓ コンクリートの著しい劣化 コンクリートに広範囲にわたるひび割れや欠損、ジャンカが発生していないか確認する。</p>		  <p>☞ 内壁のジャンカ</p>   <p>☞ 鉄筋の露出</p>
<p>✓ さび汁を伴うひび割れ、欠損 (エフロレッセンスを含む) コンクリートにさび汁やエフロレッセンスを伴うひび割れや欠損が生じていないか確認する。</p> <p>エフロレッセンスのみ生じている場合は上記の事象には該当しない。</p>		
<p>✓ 鉄筋の露出 天井や内壁のコンクリートから鉄筋が露出してないか確認する。</p>

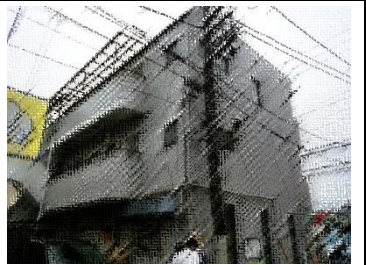
撮影箇所	全景

ポイント	建物の全景（全体）ができる限り写り込むように撮影する	
撮影箇所	外部のシーリング

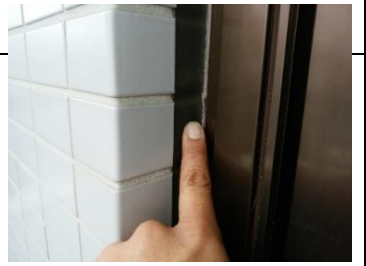
ポイント	確認の対象となった外部シーリングを撮影する。 <input checked="" type="checkbox"/> 露出しているシーリングがなく外部シーリングの確認を行わない場合は撮影不要 <input checked="" type="checkbox"/> 開口部周囲やコンクリート打継ぎ目地、外装材目地、耐震スリット目地などを撮影する	
撮影箇所	居室内観

外壁		
確認の対象	戸建住宅	共同住宅
		建物の内外から確認できる外壁のシーリング
確認方法	<p>✓ シーリング材の破断または欠損 シーリング材を貫通するような切れや欠損が生じていないことを確認する。</p> <div style="display: flex; justify-content: space-around;"> <div style="text-align: center;">

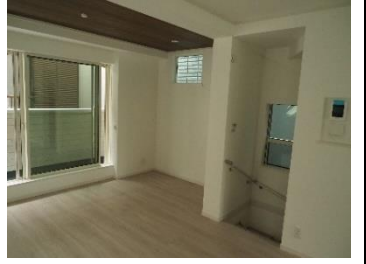
ポイント	居室の内観を開口部が写り込むように撮影する。
