## 雨漏り事故の原因調査

## ■散水調査の実施例

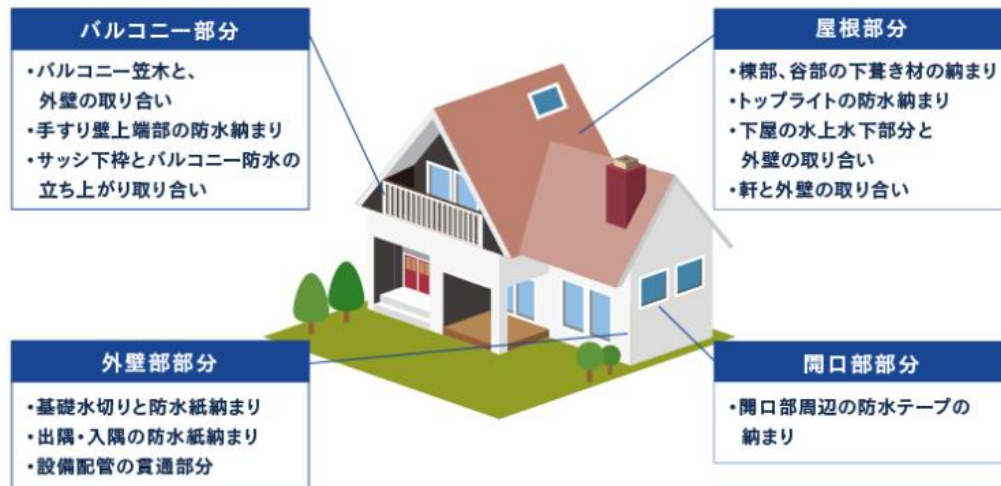
### ■雨漏りが発生しやすい部位

#### 《 一般住宅の場合 》

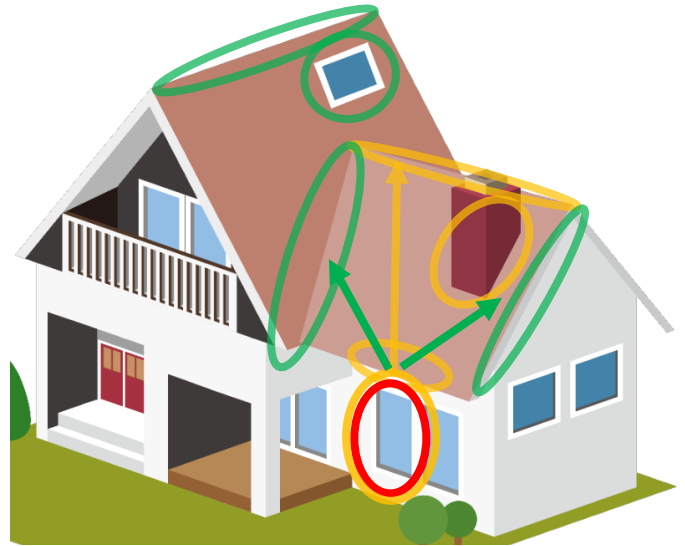
右図住宅の1階サッシ（赤丸）から雨漏りした場合

＜散水箇所＞

- ① 縦のラインを設定（橙色）
- ② ①以外で雨水に対して脆弱な箇所を設定（緑色）

＜散水順序＞

雨漏り箇所（赤丸）に近い場所から散水する。

- ① サッシ周囲 → サッシ上の外壁 →  
軒裏（屋根・壁取合い） → 煙突周囲  
→ 1階屋根の棟
- ② 屋根ケラバ → 屋根の谷部 →  
トップライト周囲 → 2階屋根の棟

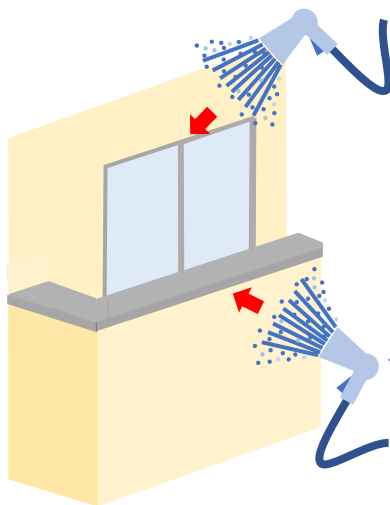
＜散水方向＞

＜無風の雨で漏れる場合：基本＞  
下向きまたは横向きで散水  
散水箇所：サッシ周囲

至近距離での高圧洗浄機使用は注意！  
※仕上げ材や防水層を破損し、それにより浸水する可能性がある。

＜強風の雨で漏れる場合＞  
上向きで散水（風での巻き上げを想定）  
散水箇所：バルコニー笠木

散水方向：実際の雨を想定して、下向きまたは横向きの散水を基本とするが、部位や漏水時の気象状況に応じて散水する。

例えば、強風の雨で軒の出が無い屋根・破風部分から浸入したと疑われる場合は、雨が風で巻き上げられるのを想定して上向きに散水する。
